提高现浇混凝土箱涵模板支设 一次验收合格率

中交一公局第三工程有限公司乘风破浪 QC 小组

本工程名称为连淮高速公路扩建工程 LHK-HA3 标段，本标段起点接 LHK-HA2 标段，起于河网村，起点桩号为 K78+500.000，止于涟水高铁站西侧，终点桩号为 K88+000.000，路线全长 9.5km。项目扩建采用两侧整体式拼宽为主，主要施工内容包括 1 座桥梁拆除新建、1 座路改桥和 1 座桥梁两侧拼宽和 12 座桥梁更换上部板梁。施工合同额 7.047 亿元，该工程施工于 2023 年 7 月 1 日，计划竣工于 2026 年 6 月 30 日，累计共 35 个月。本项目质量要求为江苏省优质工程奖“扬子杯”。

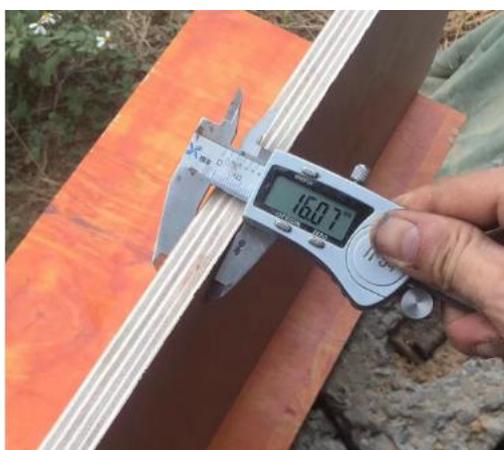
过程一：2023年9月10日，在模板支设过程中，模板的刚度往往与其厚度、材质、胶水的粘性等因素有一定的关联度，当厚度不均，模板刚度变弱，模板支设及加固过程中往往会出现模板偏位及平整度控制不佳的情况。本小组成员祝寿年现场使用游标卡尺检查模板厚度，标准模板材质为15mm的红模板，现场测量发现部分模板厚度为12mm，模板厚度的偏差较大。

木模板厚度测量

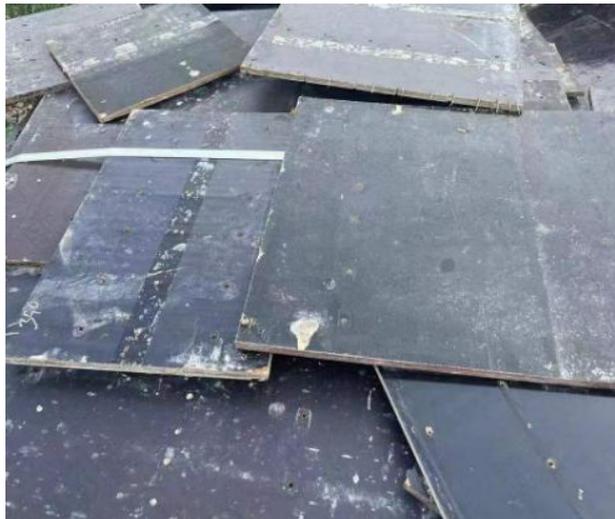
过程一：2023 年 9 月 13 日，模板的刚度随着周转使用的次数增多而减弱，为了降低施工成本，项目部现场预准备三套模板进行流水支设施工，每套模板周转次数为 8 次，由于一开始箱涵施工时模板班组人员不足，所以第三套模板迟迟未开模，当人员增加至现场生产需要时，第三套模板开始投入使用，此时第一套模板周转次数已为第四次使用。刚度有所降低。

木模板周转使用次数过多

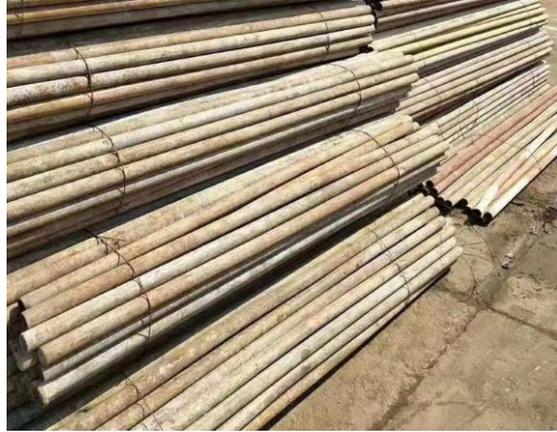
过程一：本项目箱涵支模施工采用钢管为主要材料进行加固，横向和竖向龙骨均采用外径 48mm，壁厚 3.5mm 的钢管进行加固，在现场实际施工中，发现横向龙骨钢管出现了外径 51mm，壁厚 3mm 的钢管，当钢管的壁厚降低时，钢管刚度有所影响，且因为两种钢管的外径存在 3mm 差值，会导致加固有偏差。

现场施工所用钢管码放

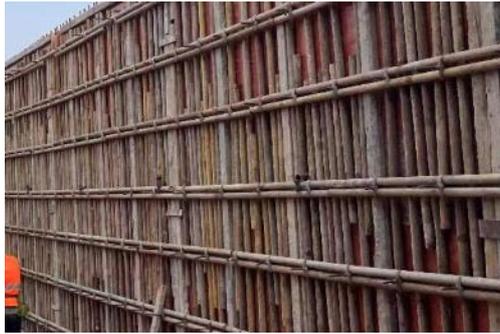
过程一：2023 年 9 月 18 日，本小组成员江书达对箱涵腹板支模使用的止水螺杆的间距进行检查，根据施工方案知晓箱涵腹板螺杆设置要求为水平向螺杆的间距为 400mm，竖向螺杆的间距为 350mm，现场测量后得知水平向螺杆的间距为 450mm，竖向螺杆的间距为 400mm。

箱涵侧墙板模板支设螺杆布置

影响程度分析：通过上述试验结果得知，当水平向螺杆间距 L=450mm，竖向螺杆间距 H=400mm 时，箱涵腹板外侧支模平整度合格率为 87.5%，当水平向螺杆间距 L=400mm，竖向螺杆间距为 350mm 时，箱涵腹板外侧支模平整度合格率为 93.75%，两次试验的平整度合格率相差 6.25%，说明对症结的影响程度较大。

最终判定：要因

现阶段水平向螺杆间距由 450mm 缩短至 400mm，竖向螺杆间距由 400mm 缩短至 350mm，并且在支模过程中使用双螺母支模，能更好地保证整个支模体系的刚度和稳定性。通过此次交底，施工人员提高了箱涵腹板支模的技术水平并提升了质量意识。

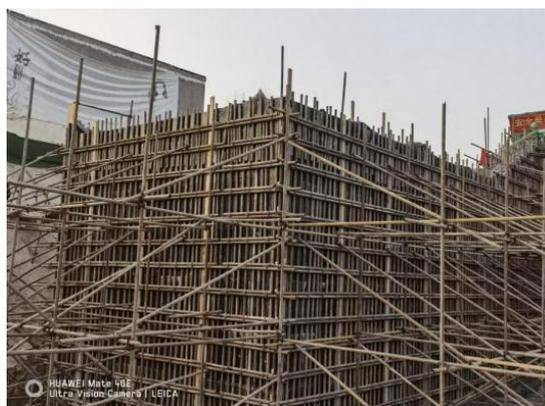
过程一：2023年9月20日，本小组成员武新建对箱涵相邻的斜向支撑点进行相关调查，在施工方案中，为了保证其模板的稳定性，按照底、中、上设置三排斜撑，斜撑间距应当小于2000mm，在现场测量得部分斜撑间距在2500mm左右。

箱涵斜撑布置

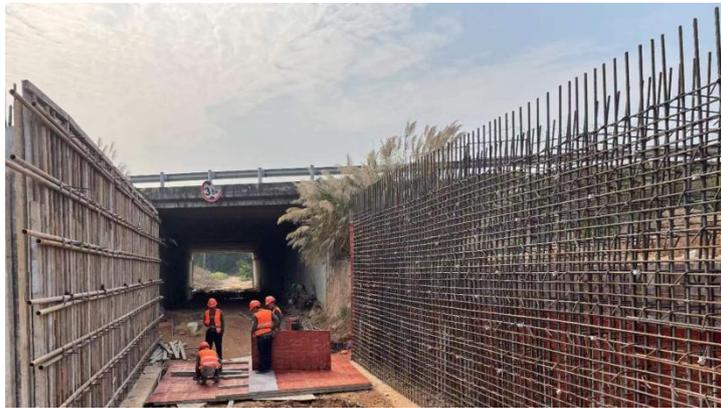
过程一：2023年9月22日，本小组成员江书达现场检查时发现木工在加固箱涵模板时，部分的止水螺杆与箱涵模板的接触面积过小，在止水螺杆处产生了集中应力，模板产生收缩造成向内凹陷。

箱涵模板支设施工

影响程度分析：通过上述试验结果得知，当止水螺杆与模板接触面积大小为 2cm²时，箱涵腹板外侧支模平整度合格率为 90%，当止水螺杆与模板接触面积大小为 10cm²时，箱涵腹板外侧支模平整度合格率为 95%，两次试验的平整度合格率相差 5%，说明对症结的影响程度较大。

最终判定：要因

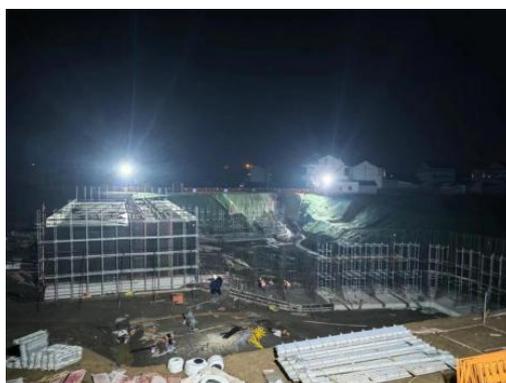
过程一：2023 年 9 月 24 日，本小组成员祝寿年对现场夜间施工的照明机具数量数量进行检查，发现现场在夜间施工时，施工照明机具较少，无法覆盖整个施工现场，模板支设施工过程中，无法精准控制模板安装质量。

夜间施工照明灯具不足

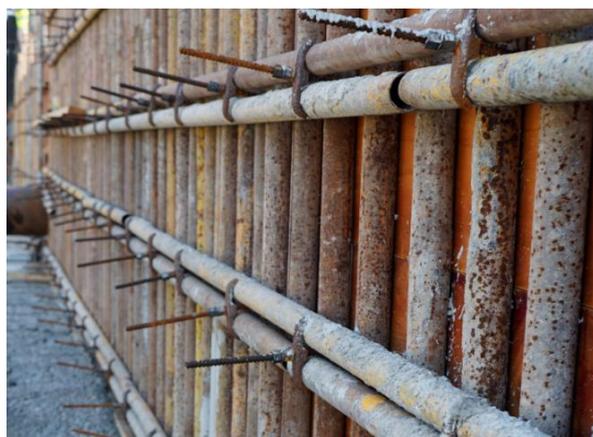
使用双螺母固定

在模板支设过程中，首先在模板上进行开洞，开洞尺寸与止水螺杆的排布设置相一致，人工将模板与止水螺杆相固定，并使用电动扳手将双螺母固定，保证钢模板之间的拼缝严密。

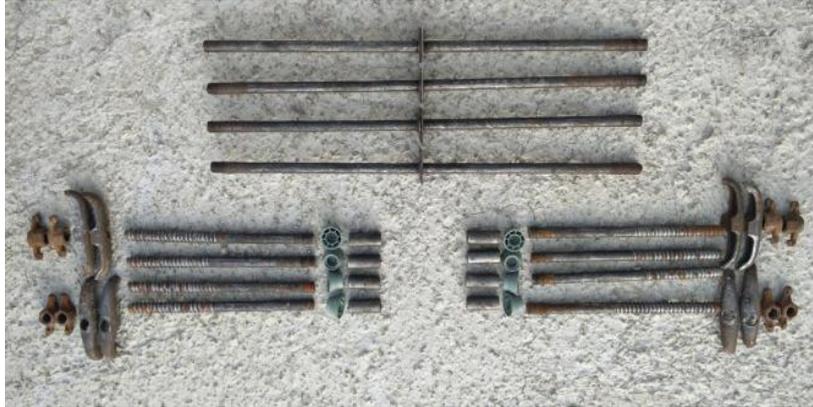
三段式止水拉杆

三段式止水螺杆是由两根外杆加一根内杆和螺母组成，两边是有锥形母进行定位，锥形母内可以连接内杆和外杆，组成一根止水螺杆，内杆带有止水片可以拆卸成三段结构，在箱涵模板支设过程中，将中杆放置于箱涵墙体之间，处于居中状态。

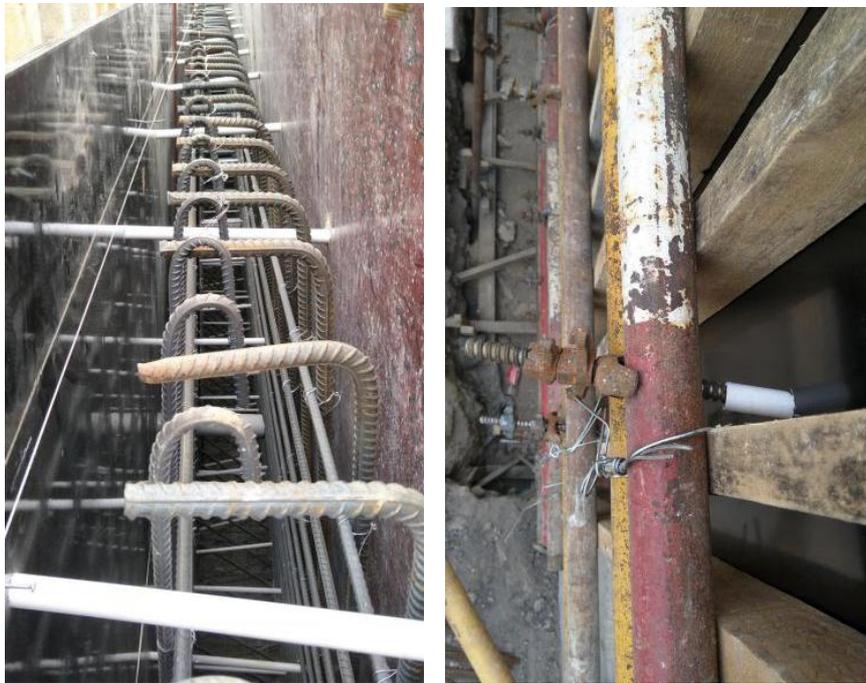
三段式止水拉杆安放位置

左右杆通过钢管、山型卡和螺杆进行固定，混凝土浇筑前，应详细检查有关准备工作，清除模板内的杂物、积水，同时在浇筑砼前应检查和控制模板、钢筋、保护层和止水等的规格、数量和位置，其偏差应符合国家标准的规定。此外还应检查模板支撑的稳定性以及模板接缝的密合情况，确保模板的标高、位置及截面尺寸与设计符合，模板支撑固定可靠。做好各道工序的验收签证，并做好记录。浇筑时应按监理工程师批准的浇筑分层分块和浇筑程序施工。

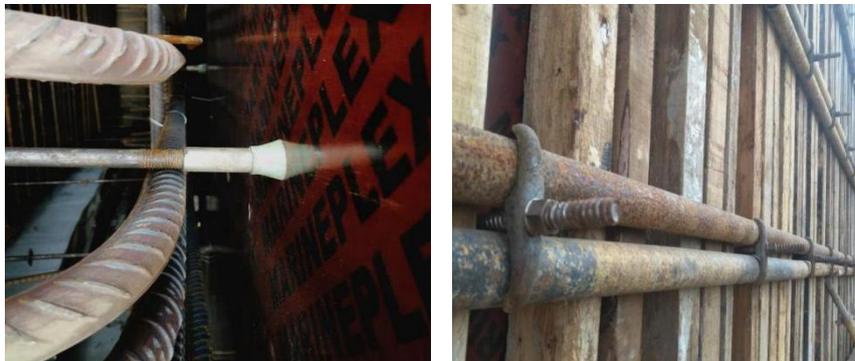
三段式止水拉杆固定

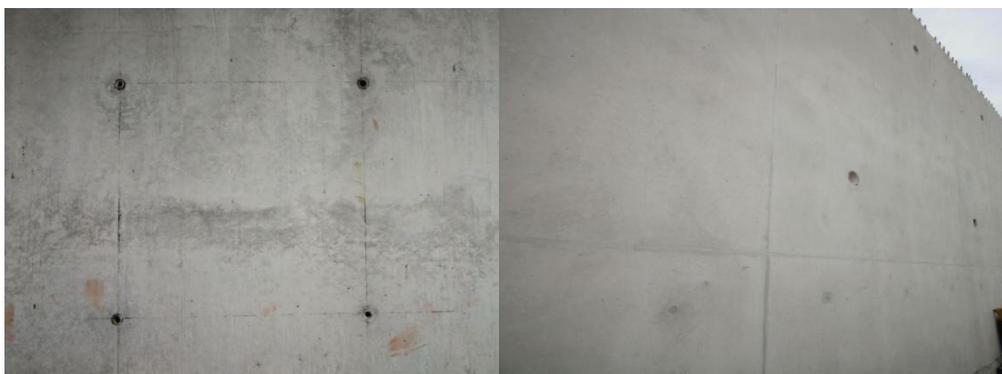
三段式止水拉杆使用效果

浇筑完成后，待混凝土终凝后拆模，拆模时应当把模板左右杆卸下，并抠出胶垫使用高性能砂浆进行修补。
