提高大跨度箱梁预制施工一次验收合格率

苏州交通工程集团有限公司“银杏之春”QC小组

一、工程概况

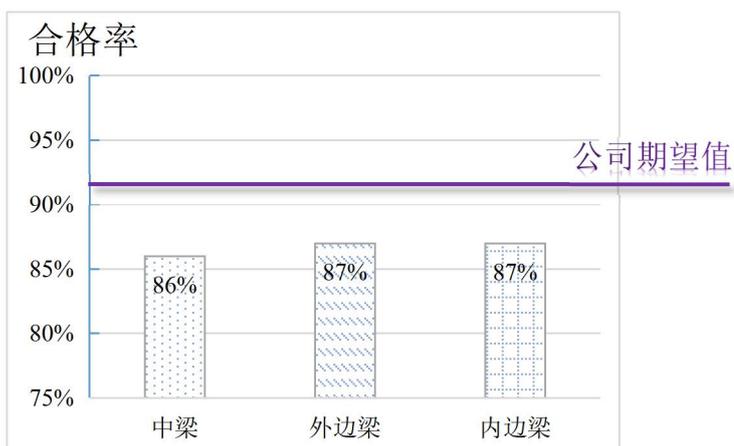
图 3.1 大跨度预制箱梁施工一次验收合格率柱状图

从上述图表中可知，当前大跨度预制箱梁施工的一次验收合格率仅为 86.67%，与公司的期望值还有较大差距。

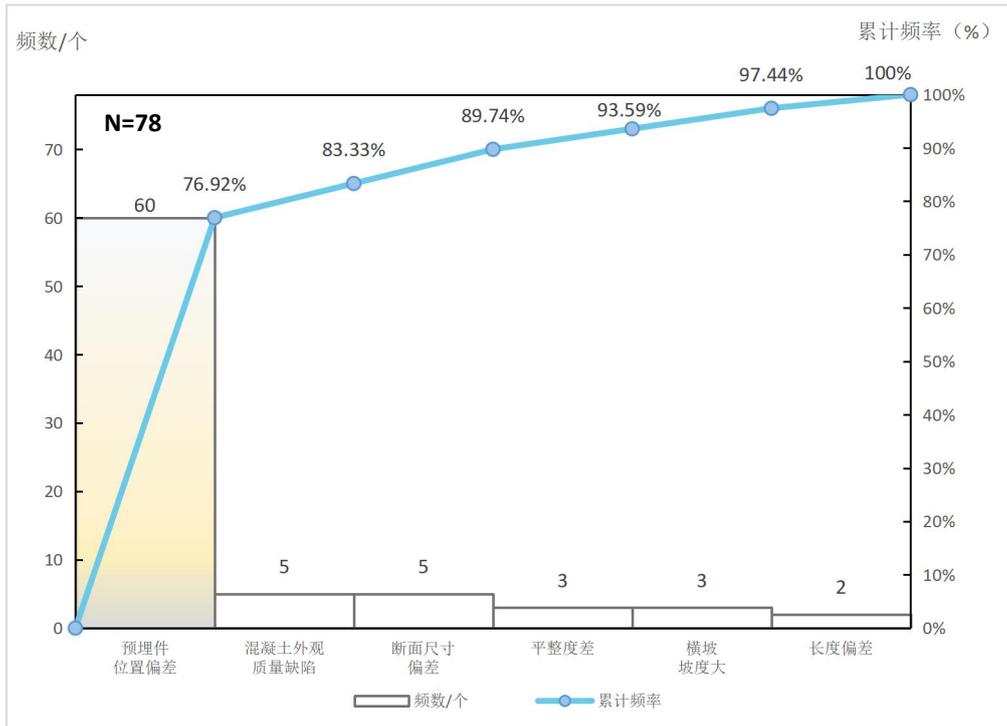
图 4.1 大跨度预制箱梁施工质量问题频数排列图

从上述图表中可以看出，“预埋件位置偏差”在所有质量问题中的占比最大且远超其他质量问题，是影响大跨度预制箱梁施工质量的主要问题。而为了进一步确定症结所在，小组成员对“预埋件位置偏差”进行了分层分析，分析结果如下：

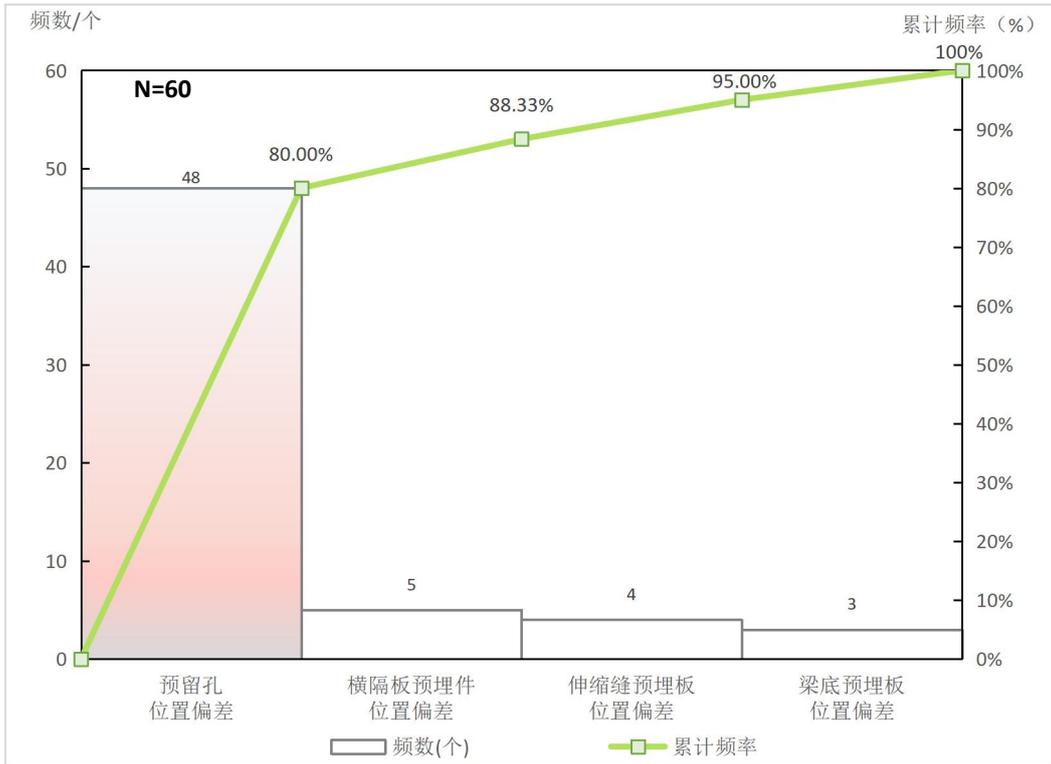
图 4.2 箱梁预埋件位置偏差问题排列图

从排列图中可以看出，“预留孔位置偏差”在箱梁预埋件位置偏差问题中的累计频率达到了 80%，远超其他质量问题，因此我小组判定“预留孔位置偏差”是导致大跨度箱梁预制施工一次验收合格率偏低的症结所在。

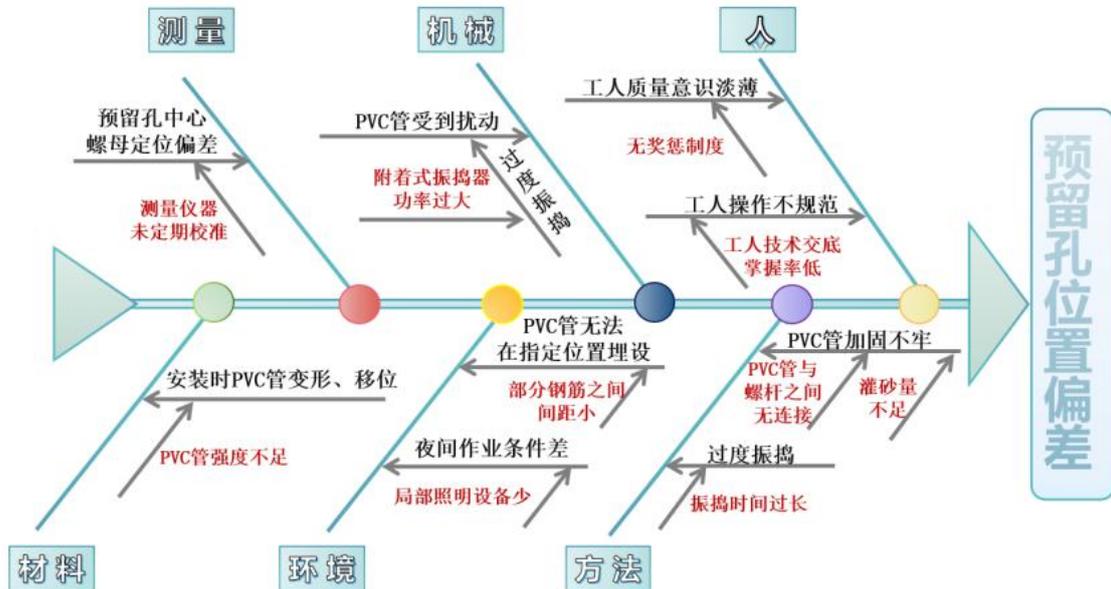
图 6.1 分析因果图

“头脑风暴法”讨论，成员们集思广益，从“人-机-料-法-环-测”6个方面对导致“预留孔位置偏差”这个症结的原因进行了分析，并最终得到了如下因果图：

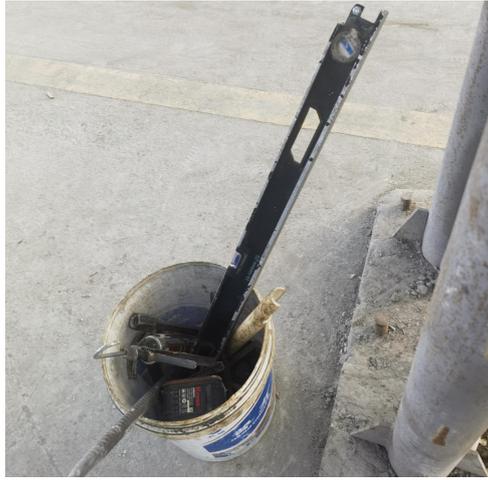
现场用水平尺

末端原因一：测量仪器未定期校准																							
确认时间	2023年7月6日	确认人员	杨乐																				
确认方式	调查分析、试验	确认依据	测量仪器是否定期校准对 症结的影响程度																				
确认过程	<p>小组成员杨乐对箱梁预制使用的测量仪器进行了统一检查，结果发现现场使用的水平尺寸看起来较为老旧，其校准记录也有所缺失。</p> <p style="text-align: center;">测量仪器检定情况统计表</p>

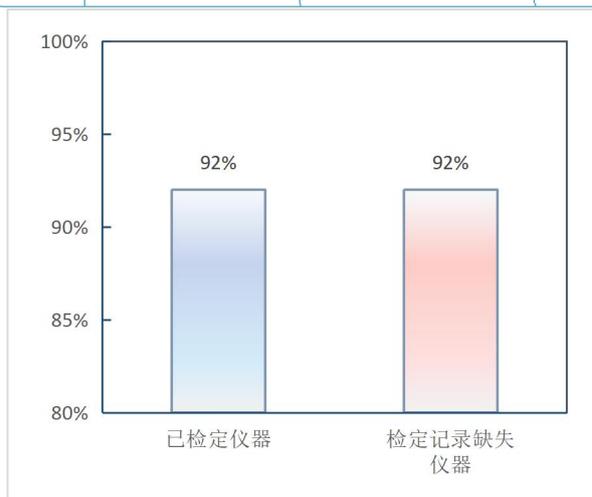
预留孔位置偏差合格率柱状图

通过图表数据可以看出，工人采用已检定测量仪器进行预留孔

定位得到的合格率与施工现状相同，无偏差。
确认结论	测量仪器未定期校准对症结影响程度小
结论	非要因

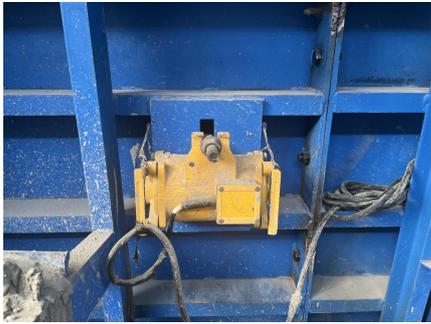
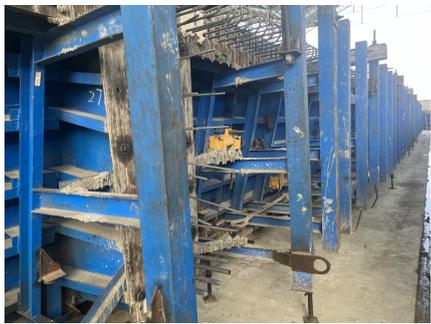
末端原因二：附着式振动器功率过大											
确认时间	2023 年 7 月 9 日	确认人员	刘明超								
确认方式	调查分析、试验	确认依据	附着式振动器功率过大对症结的影响程度								
确认过程	<p>小组成员刘明超调查发现，箱梁预制现场使用的高频附着式振动器功率为 2.2kw，同时小组成员还了解到，其他标段的预制厂使用 1.5kw 附着式振动器也能完成对应作业，因此可能因振动器功率过大而扰动 PVC 管。</p> <div style="display: flex; justify-content: space-around;">

</div> <p style="text-align: center;">附着式振捣器</p> <p>为进一步确认附着式振动器功率对症结的影响程度，小组成员向其他标段预制厂借用了几台 1.5kw 的附着式振动器，将其投入使用并完成箱梁的预制，然后抽取 50 个点进行预留孔位置检查，检查结果与使用 2.2kw 附着式振动器时的对比如下所示：</p> <p style="text-align: center;">预留孔位置偏差情况统计表</p> <table border="1" style="width: 100%; text-align: center;"> <thead> <tr> <th>组别</th> <th>检查点数/个</th> <th>合格点数/个</th> <th>合格率</th> </tr> </thead> <tbody> <tr> <td>1.5kw 附着式振动器</td> <td>50</td> <td>47</td> <td>94%</td> </tr> </tbody> </table>			组别	检查点数/个	合格点数/个	合格率	1.5kw 附着式振动器	50	47	94%
组别	检查点数/个	合格点数/个	合格率								
1.5kw 附着式振动器	50	47	94%

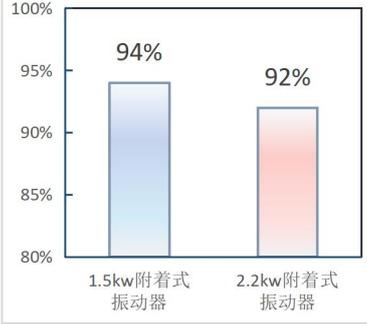
<p style="text-align: center;">预留孔位置偏差合格率柱状图</p> <p>从图表中可以看出，在分别使用 1.5kw 和 2.2kw 的附着式振动器时，箱梁预留孔位置的合格率相差 2%，差别不大。</p>			
确认结论	附着式振动器功率过大对症状影响程度小			
结论	非要因

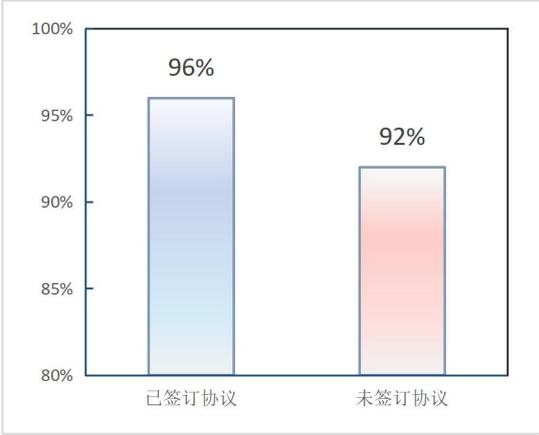
预留孔位置偏差合格率柱状图

从图表中来看，两个班组所施工预制箱梁的预留孔位置合格率相差 4%，差距不大。

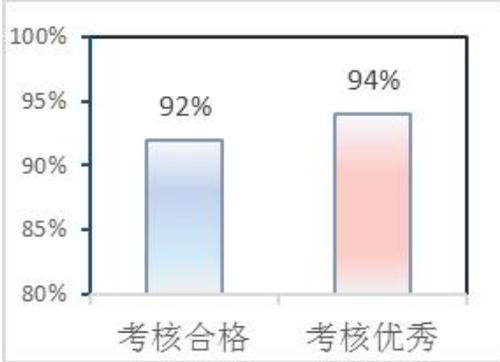
<p>预留孔位置偏差合格率柱状图</p> <p>从图表中可知，考核优秀的工人与考核优秀工人分别施工的预制箱梁，预留孔位置的合格率仅相差 2%，差别较小。</p> </div>
确认结论	工人技术交底掌握率低对症结影响程度小
结论	非要因

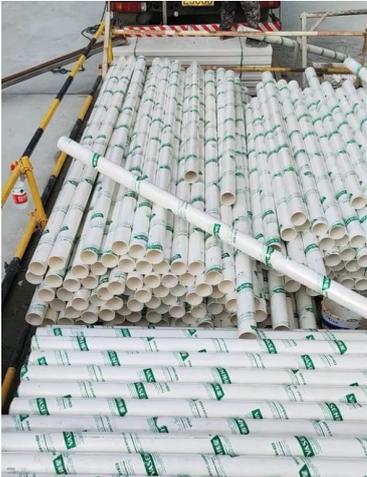
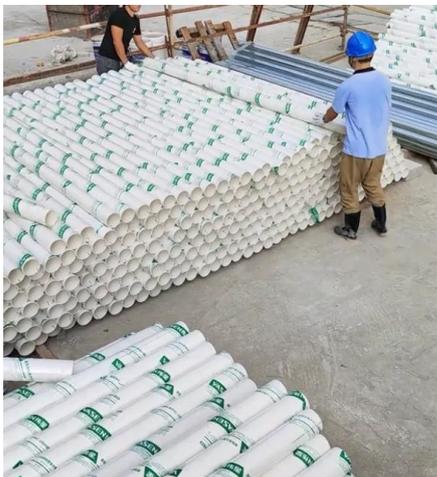
预埋用 PVC 套管

末端原因五：PVC 管强度不足			
确认时间	2023 年 7 月 12 日	确认人员	王志飞
确认方式	调查分析、试验	确认依据	PVC 管强度对症结的影响程度
确认过程	<p>小组成员王志飞到现场观察到，预留孔所使用的是套管为 PVC 材质，强度相对较低，可能会受到两侧钢筋的挤压而变形或移位。</p> <div style="display: flex; justify-content: space-around;">

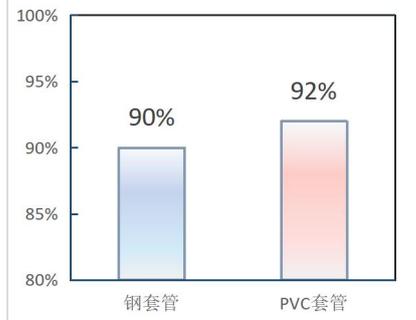
预留孔位置偏差合格率柱状图

由图表中可以看出,采用不同材质套管时,预留孔位置的合格率仅相差 2%。

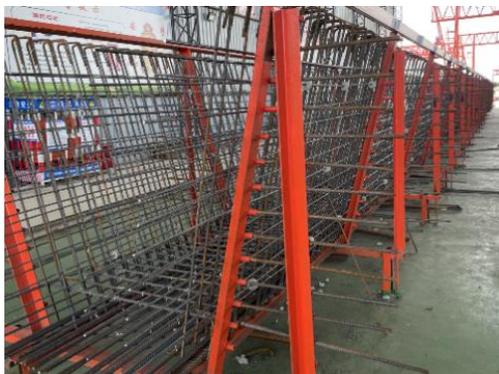
底板钢筋分布

末端原因六: 部分钢筋之间间距小			
确认时间	2023 年 7 月 19 日	确认人员	陈庆生
确认方式	调查分析、试验	确认依据	部分钢筋之间间距对症结的影响程度
确认过程	小组成员陈庆生到现场检查了预埋 PVC 套管的作业环境,结

果发现由于箱梁台座上没有设置限位措施，部分底板钢筋的间距会存在偏差，其中间距过小的更是可能导致预埋管无法安放在指定位置。

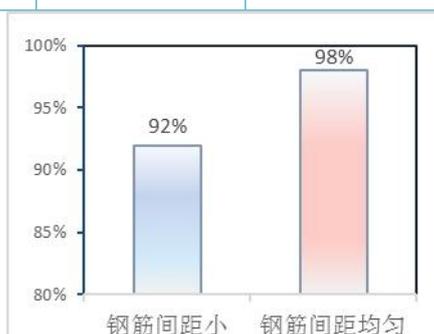
预留孔位置偏差合格率柱状图

由以上图表数据可知，在严格控制钢筋间距后，预留孔位置合格率提升了 6%，相对而言差值较大。

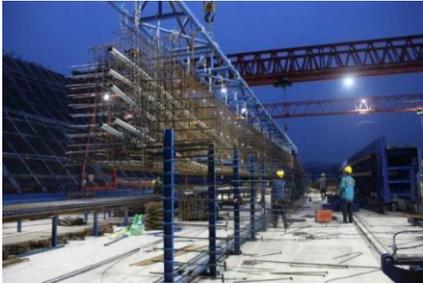
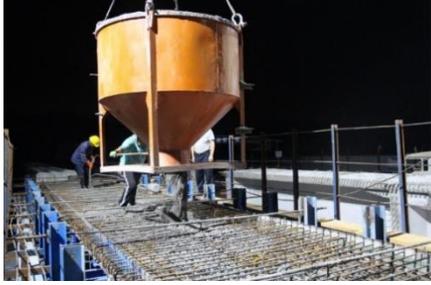
末端原因七：局部照明设备少															
确认时间	2023 年 7 月 18 日	确认人员	孙爱亮												
确认方式	调查分析、试验	确认依据	局部照明设备对症结的影响程度												
确认过程	<p>小组成员孙爱亮于夜间到箱梁预制场地检查发现，梁场的局部照明设备比较少，还是存在一些照明死角，容易影响到工人作业时的视线。</p> <div style="display: flex; justify-content: space-around;">

</div> <p style="text-align: center;">增加照明设备后</p> <p>为进一步确认局部照明设备对症结的影响程度，小组成员在龙门吊及胎架位置增设了两盏照明灯具后，完成对应箱梁的预制施工并抽取 50 个点进行预留孔位置检查，检查结果与照明设备增加前的对比如下所示：</p> <p style="text-align: center;">预留孔位置偏差情况统计表</p>

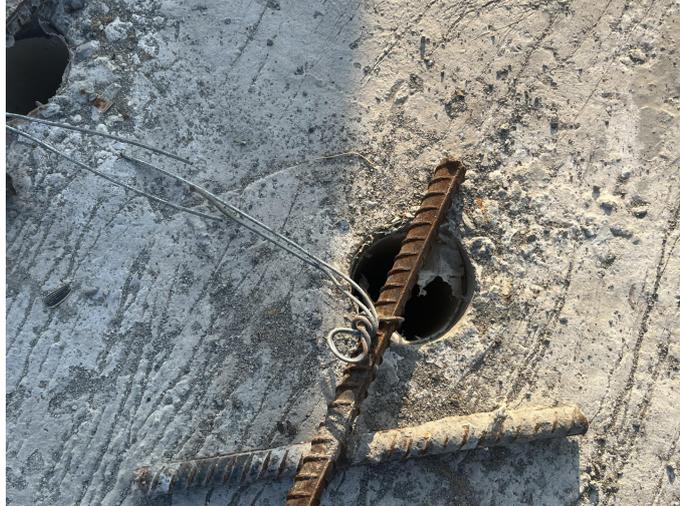
PVC 套管限位方式

末端原因八：PVC 管与螺杆之间无连接			
确认时间	2023 年 7 月 20 日	确认人员	黄宝祥
确认方式	调查分析、试验	确认依据	PVC 管与螺杆之间是否有连接对症结的影响程度
确认过程	<p>小组成员黄宝祥调查发现，大跨度箱梁结构预制时，无论是通气孔还是泄水孔都没有将预埋用的 PVC 套管连接在固定螺杆上，虽然有简单地设置了一下限位措施，但套管还是有发生松动的可能。</p>

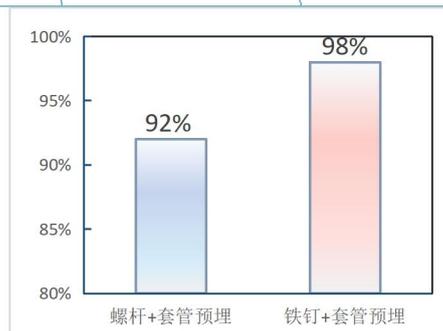
预留孔位置偏差合格率柱状图

由以上图表中可知，在采用 3 根铁钉辅助套管连接固定后，预留孔位置的合格率提升了 6%，差值相对较大。

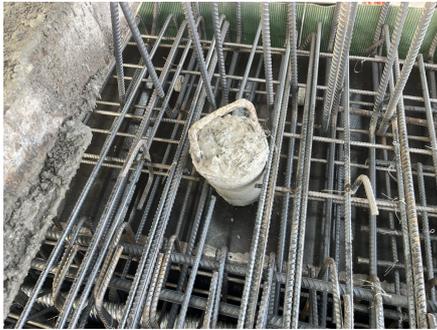
末端原因九：灌砂量不足															
确认时间	2023 年 7 月 16 日	确认人员	周航正												
确认方式	调查分析、试验	确认依据	灌砂量对症结的影响程度												
确认过程	<p>小组成员周航正发现，现场在进行 PVC 管预埋时，并未将其灌满，基本都是在灌砂量达到一半左右时就在套管上封上盖板了。</p> <div style="text-align: center;">

<p>PVC 管盖板</p> </div> <p>为进一步确认灌砂量对症结的影响程度，小组成员安排班组长对预埋套管灌砂进行监督，确保灌砂量充足后再继续完成对应箱梁的预制施工。从箱梁上抽取 50 个点进行预留孔位置检查并将检查结果与灌砂量不足时进行对比，相应的对比情况如下所示：</p> <div style="text-align: center;"> <p>预留孔位置偏差情况统计表</p>

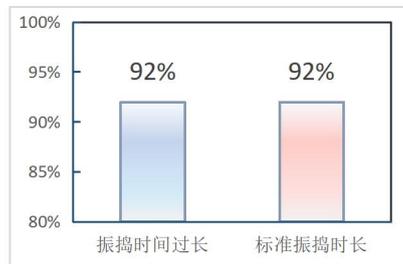
预留孔位置偏差合格率柱状图

从上述图表中可知，在严格把控振捣时间后，检查预留孔位置合格率与现状合格率相同。

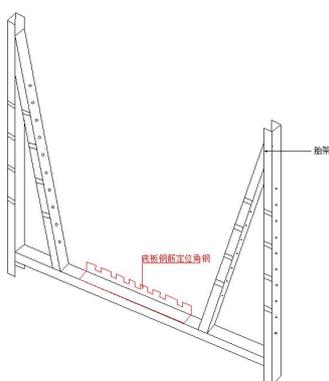
图 9.2 定位角钢布置示意图

基于按照技术交底内容以及技术部门出具的图纸数据，小组成员安排现场加工制作定位角钢，角钢上切割出的凹槽不仅要满足底板钢筋的间距要求，还要保证钢筋能顺利地放下。加工好的定位角钢通过螺栓固定在箱梁钢筋绑扎胎架上，确定底板钢筋敷设的间距与高度符合设计要求后，再逐步完成后续钢筋的绑扎。

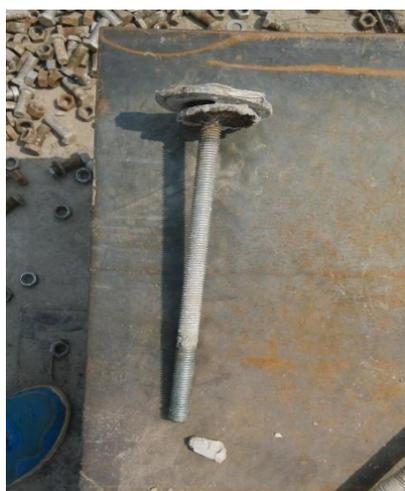
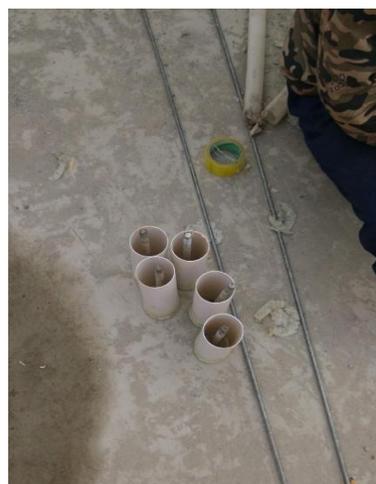
图 9.4 螺杆圆盘及盖板 图 9.5 预埋辅具安装示意

在场内现存的多余盖板按 PVC 管内径尺寸切割出对应大小的圆

盘，然后将圆盘边缘打磨光滑并缠绕上胶带，保证其插入套管后能实现挤压和密封，圆盘中心处钻设出螺杆大小的孔洞并设置螺纹。为了保证混凝土浇筑时不流入套管内，套管顶部设置带弹性压垫的圆形端盖，切割形成的端盖比管体外径大 5mm 左右，保证实现套管的顶部密封。

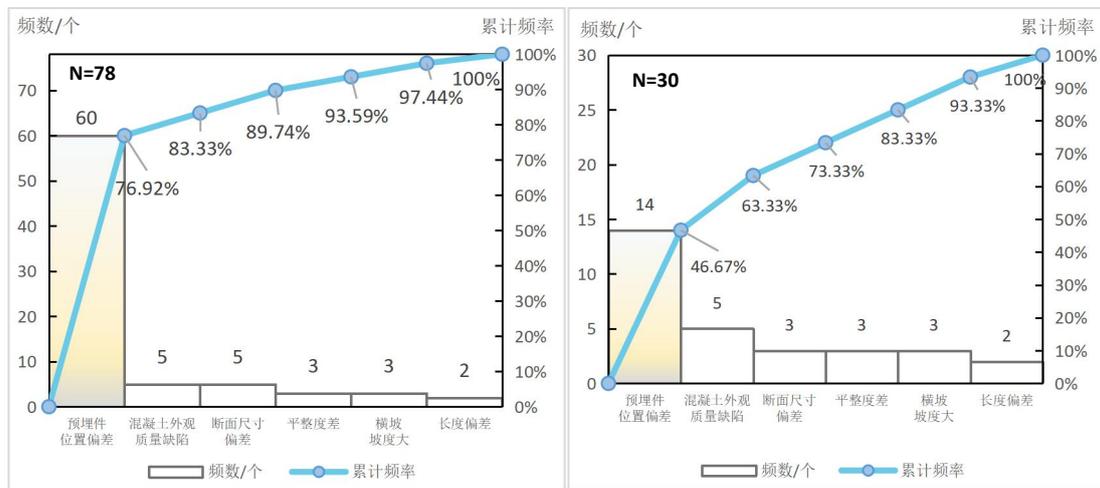
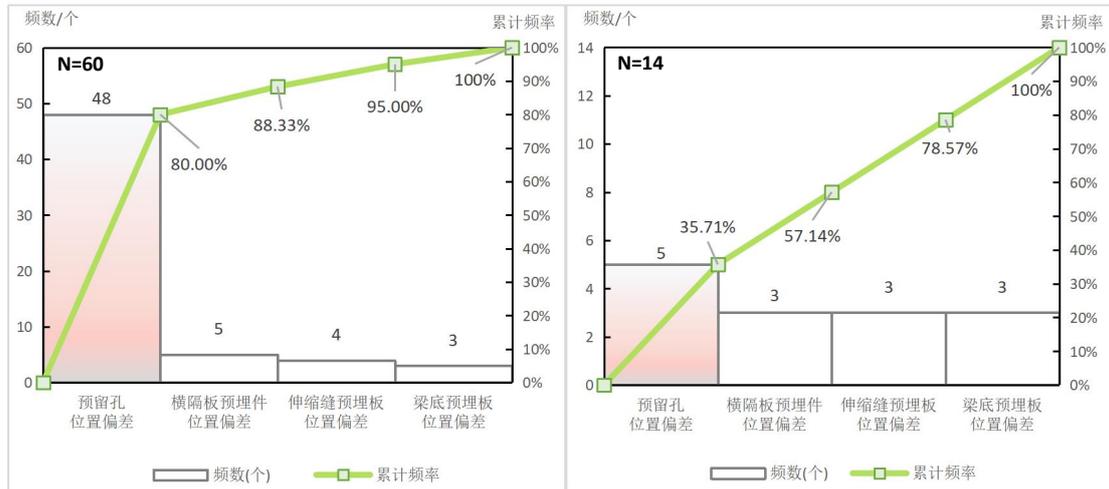
(1) 对策实施前

(2) 对策实施后

由以上图表可知，影响大跨度箱梁预制施工一次验收合格率的症结占比从 80%减少至 21.43%，从活动前的主要问题变成了活动后的次要问题，也有了明显的改善，活动效果显著。
